# Procedimentos de segurança para o manuseio correto e consciente de lâmpadas de vapor

Safety procedures for the correct and conscious handling of pressure steam lamps

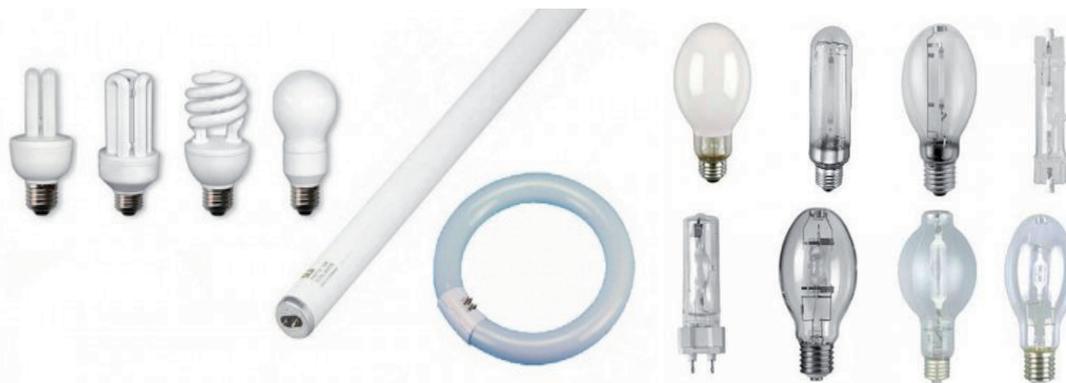
Figura 1.1. Lâmpadas Fluorescentes Fonte: (DUCCINI, 2016).

A Figura 1.1 mostra exemplos de lâmpadas fluorescentes e lâmpadas de descarga.

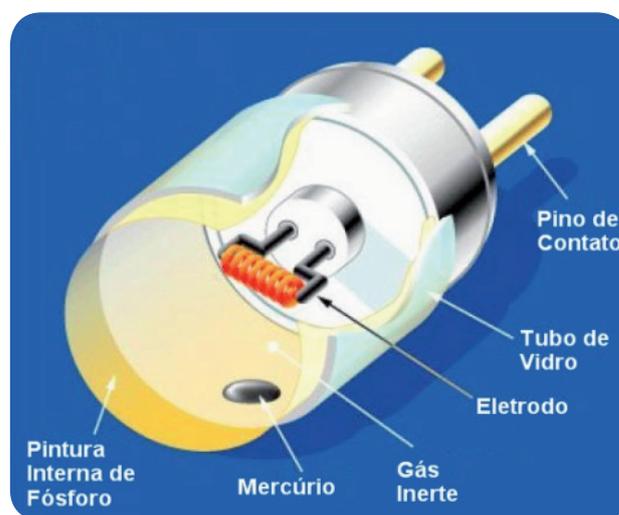
“Uma lâmpada fluorescente tubular é composta, basicamente, por um tubo de vidro recoberto internamente por pó de fósforo. Nas duas extremidades da lâmpada, são instalados eletrodos, construídos em tungstênio ou aço inoxidável, como mostra a Figura 1.2, ilustrando o lado de uma da lâmpada. Finalmente, no interior do tubo, que se encontra em vácuo parcial (0,003 atm), encontra-se uma mistura gasosa constituída por um gás inerte (tal como argônio, neônio, criptônio e/ou xenônio), e vapor de mercúrio.”

Figura 1.2. Perfil de uma lâmpada fluorescente. Fonte: (SILVA, 2013).

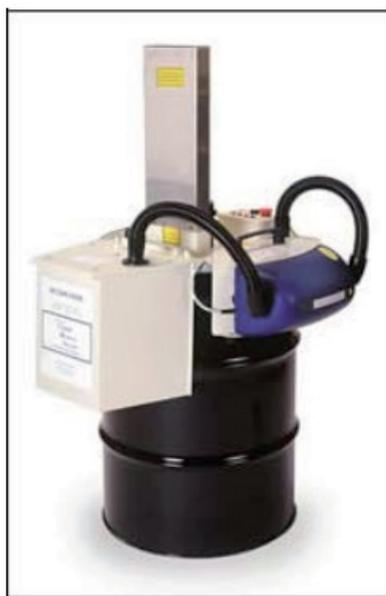
Figura 1.3. Sistema Bulb Eater de moagem de lâmpadas. Fonte: (SILVA, 2013).

“Para minimizar o risco de ruptura de lâmpadas durante o transporte, algumas empresas especializadas preferem realizar uma moagem simples das lâmpadas, no ponto de geração, de modo a transportar as lâmpadas moídas em recipientes lacrados inteiramente tapados de maneira a impedir a passagem de ar. A figura 1.3 a seguir ilustra um sistema Sistema Bulb Eater para moagem de lâmpadas no ponto de armazenamento do resíduo pelo gerador.”

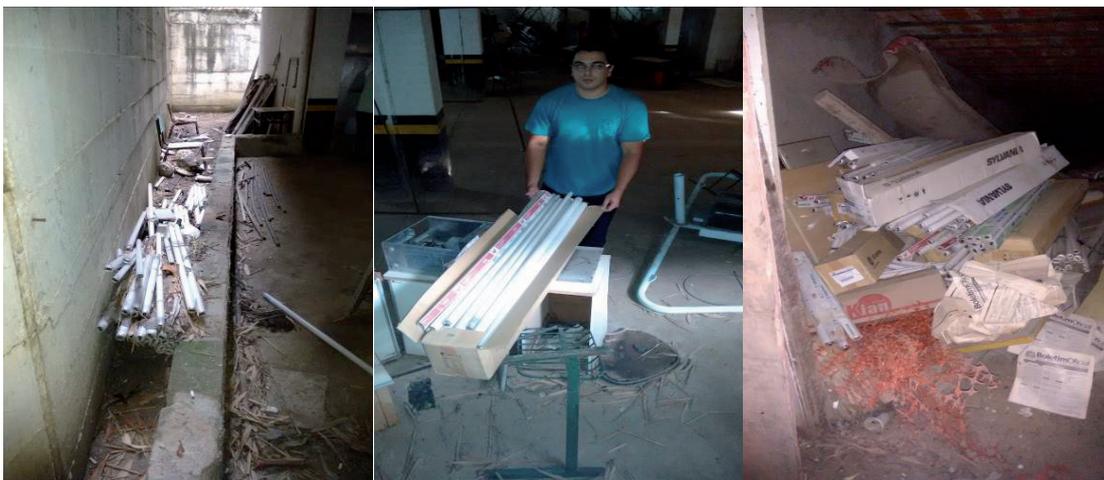
Figura 1.4. Estacionamento e Lâmpadas empilhadas incorretamente no prédio da empresa A. Fonte: Autor, 2017.

Na empresa A, constituída de um prédio de 4 andares, foi constatado um grande número de lâmpadas fluorescentes tubulares armazenadas em alguns conjuntos, cada conjunto formado por diversas lâmpadas empilhadas, encostadas em paredes. O local do armazenamento trata-se de um subsolo, que serve de estacionamento, onde são estocados diversos tipos de equipamentos sem utilidade, as lâmpadas ficam expostas no prédio, algumas já foram danificadas e quebradas, poluindo o meio ambiente e oferecendo riscos de acidente e contaminação aos trabalhadores do local que utilizam o estacionamento.

A Figura 1.4 ilustra o armazenamento indevido no estacionamento da empresa A.

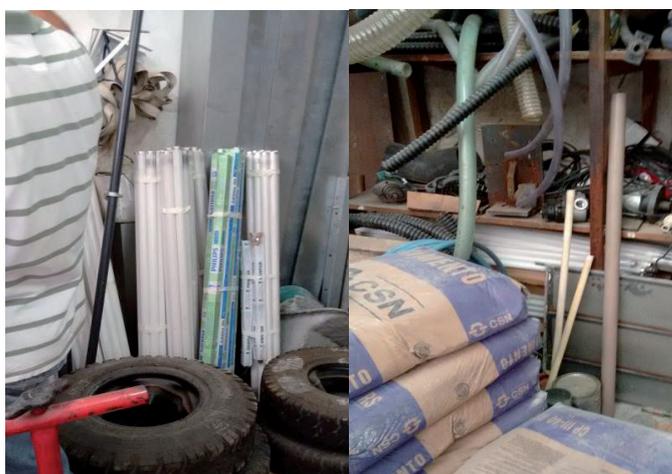
Figura 1.5. Lâmpadas oferecendo riscos e Materiais diversos armazenados incorretamente na empresa B. Fonte: Autor, 2017.

Em uma empresa de médio porte denominada empresa B, formada por um prédio onde estão localizadas a fábrica e o administrativo além de um galpão anexo que serve de oficina e estoque dos materiais fabricados, foi constatado um grande número de lâmpadas fluorescentes tubulares armazenadas em alguns conjuntos, cada conjunto formado por diversas lâmpadas, amarradas e expostas verticalmente apoiadas sobre a parede. O local do armazenamento trata-se de um galpão fechado, onde são armazenadas ferramentas de trabalho e diversos tipos de equipamentos sem utilidade, as lâmpadas não ficam expostas às intempéries, não foram verificadas lâmpadas danificadas e quebradas, porém o local oferece riscos de acidente e contaminação aos trabalhadores do local, além de obstruir a passagem para acesso aos materiais e ferramentas armazenadas.

A Figura 1.5 ilustra o armazenamento indevido no galpão de ferramentas e materiais da empresa B.

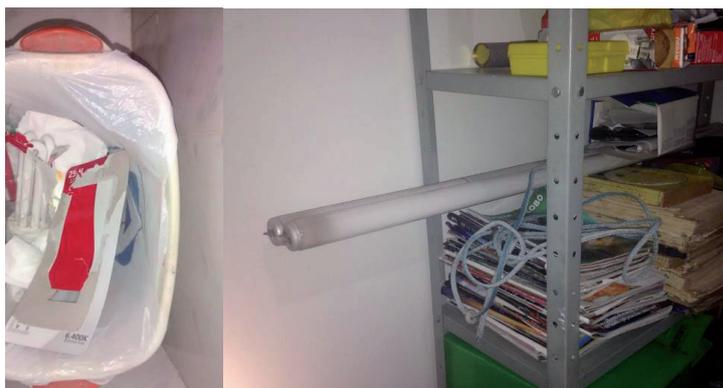
Figura 1.6. Descarte de lâmpadas em lixo comum e Armazenamento incorreto em residência. Fonte: Autor, 2017.

A Figura 1.6 ilustra o armazenamento e o descarte indevido de lâmpadas fluorescentes em unidades residenciais.

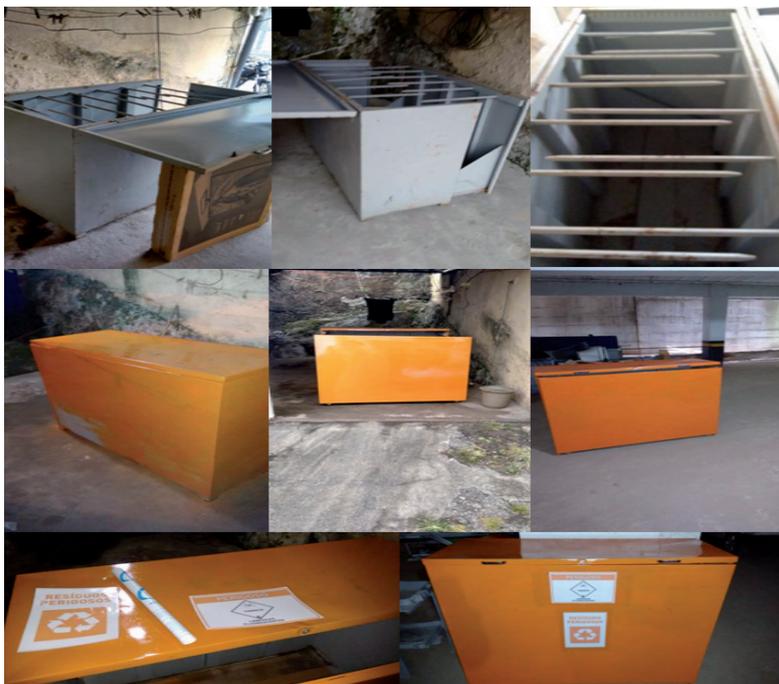
Figura 1.8. Recipiente para armazenamento de lâmpadas. Fonte: Autor, 2017.

Após análise das possibilidades optou-se pela utilização de sucatas de armários metálicos de propriedade da empresa B. A caixa escolhida foi então recuperada, cortada, lixada, pintada e adaptada para que pudesse acondicionar as lâmpadas de forma prática e segura. Paralelamente a reforma da caixa metálica foi feita a elaboração das placas de sinalização e identificação do produto a ser colocado no recipiente, conforme orientações da ABNT NBR. A figura 1.8 a seguir ilustra o processo de elaboração a caixa metálica para armazenamento de lâmpadas.

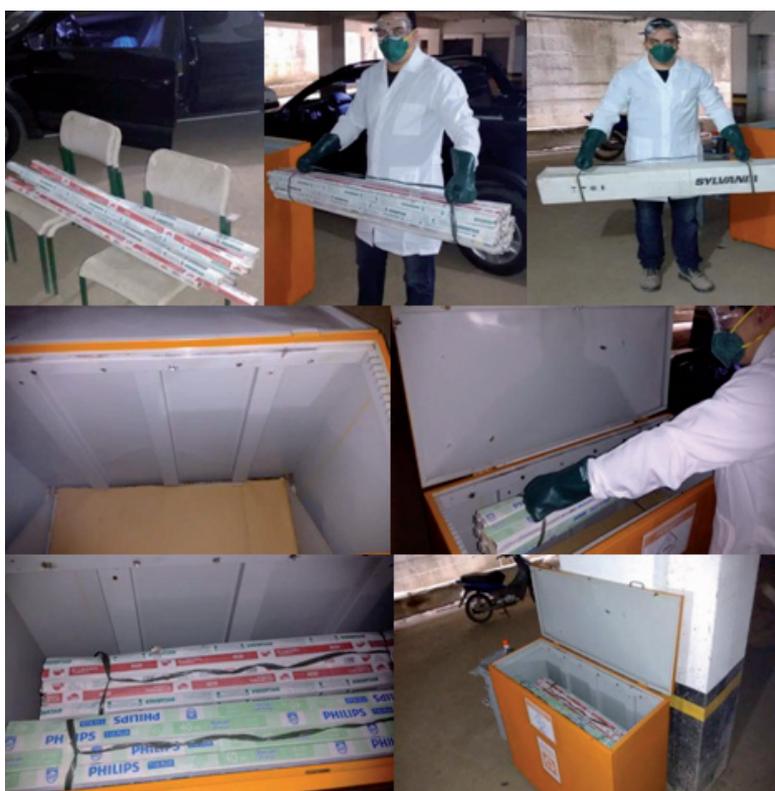
Figura 1.9. Recipiente para armazenamento de lâmpadas. Fonte: Autor, 2017.

Após o término da elaboração do recipiente e posicionamento do mesmo no local escolhido, foi iniciado o trabalho de manuseio das LFs. As lâmpadas foram embaladas em suas embalagens originais de papelão, em conjuntos de 20 a 30 lâmpadas e amarradas com fita plástica para facilitar o manuseio das mesmas até serem colocadas no recipiente próprio. O manuseio foi feito com uso dos EPIs necessários para execução do

trabalho com segurança, são eles: óculos, luva, máscara, vestimenta e calçado de proteção. Posteriormente, os conjuntos de lâmpadas foram devidamente inseridos na caixa metálica, visando sempre a proteção do meio ambiente e a saúde humana, e fechada. A figura 1.9 a seguir apresenta os conjuntos de lâmpadas envolvidas em papelão preparadas para serem armazenadas.

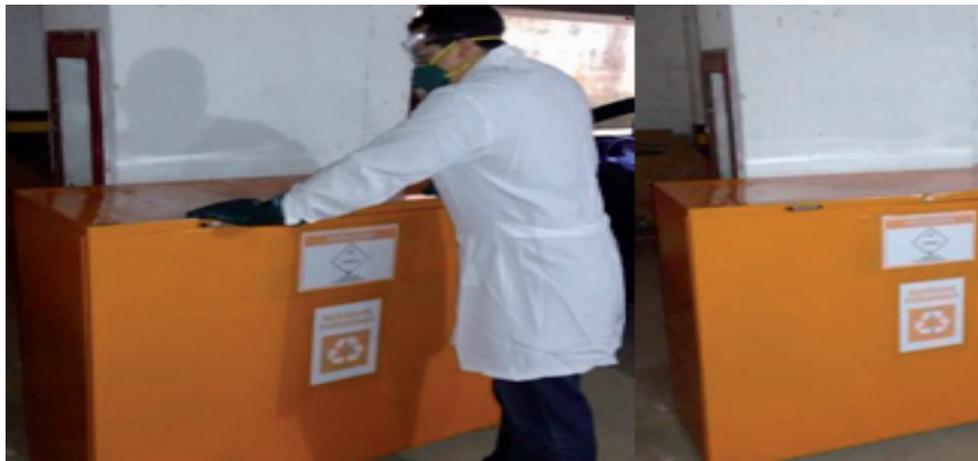
**Figuras 1.10.** Término das atividades de armazenamento das LFs. Fonte: Autor, 2017.

armazenamento encerrado, conforme ilustrado na figura 1.10 a seguir.
